# Die Energiekarawane KKMU in Worms 2022-2023

Thermografie-Spaziergang  
08.02.2023 um 18 Uhr  
Nibelungenturm Worms

# THERMOGRAFIEN AUS WORMS

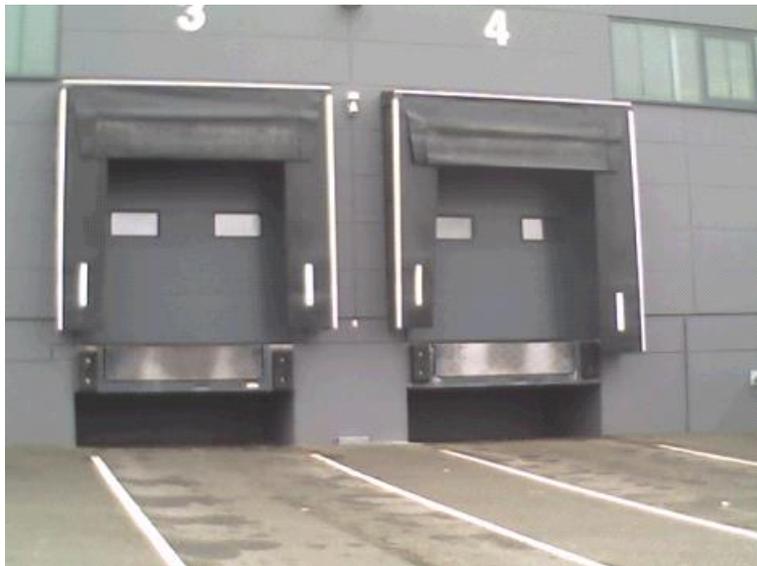
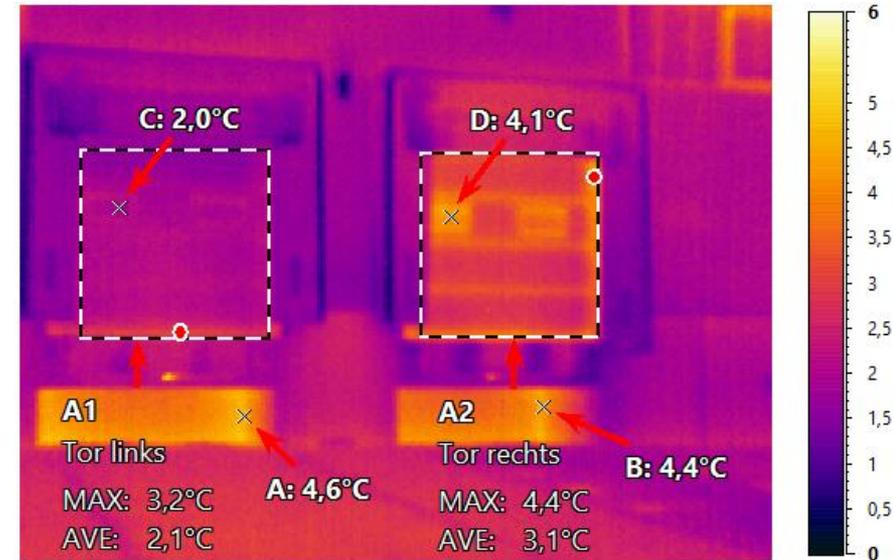
# Historischer Altbau

- Tore neu eingebaut, gleiche Ausführung
- Innentemperaturen unterschiedlich

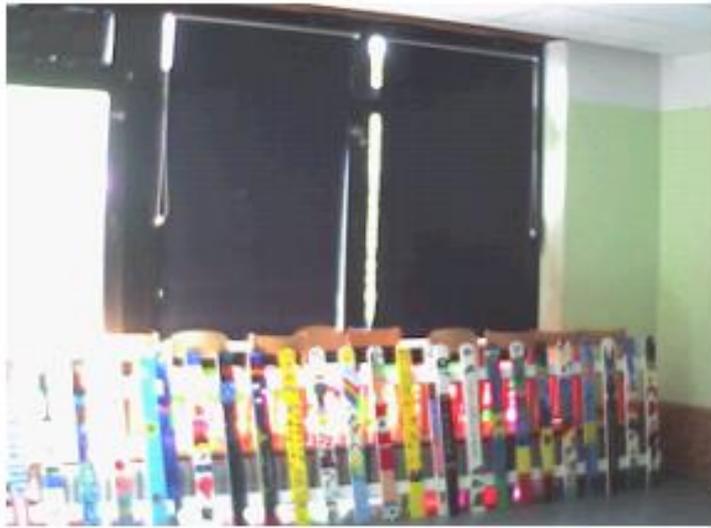
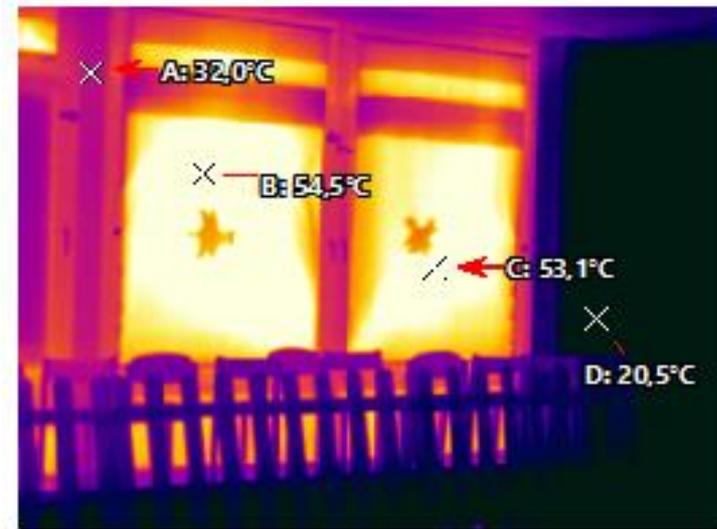
# Kita Nähe Trier sommerlicher Wärmeschutz

Wirkungsweise Innenverschattung

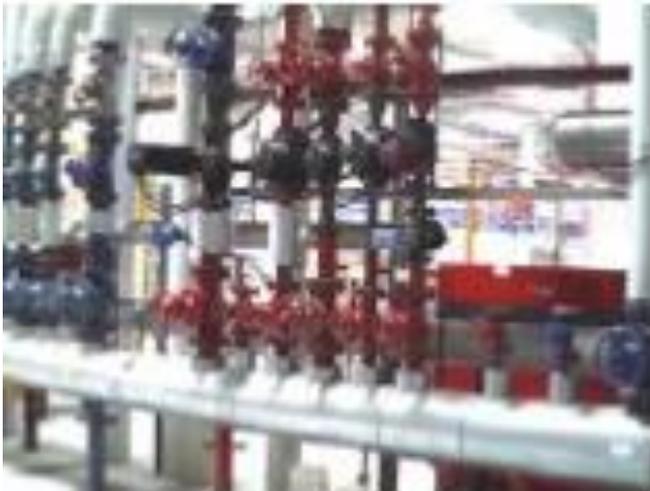
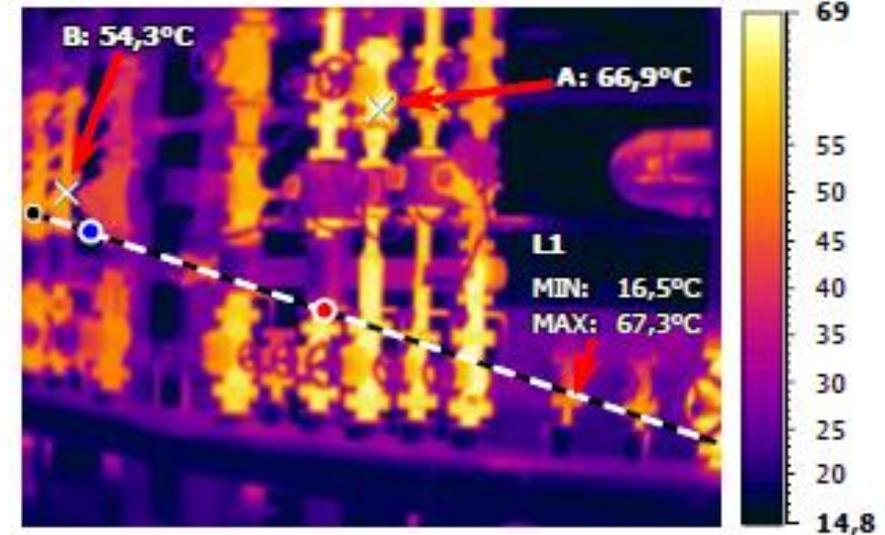
# Heizungsverteiler beim Heizungsgroßhändler

Armaturen nicht gedämmt, Gesamtleistung 3,5 kW

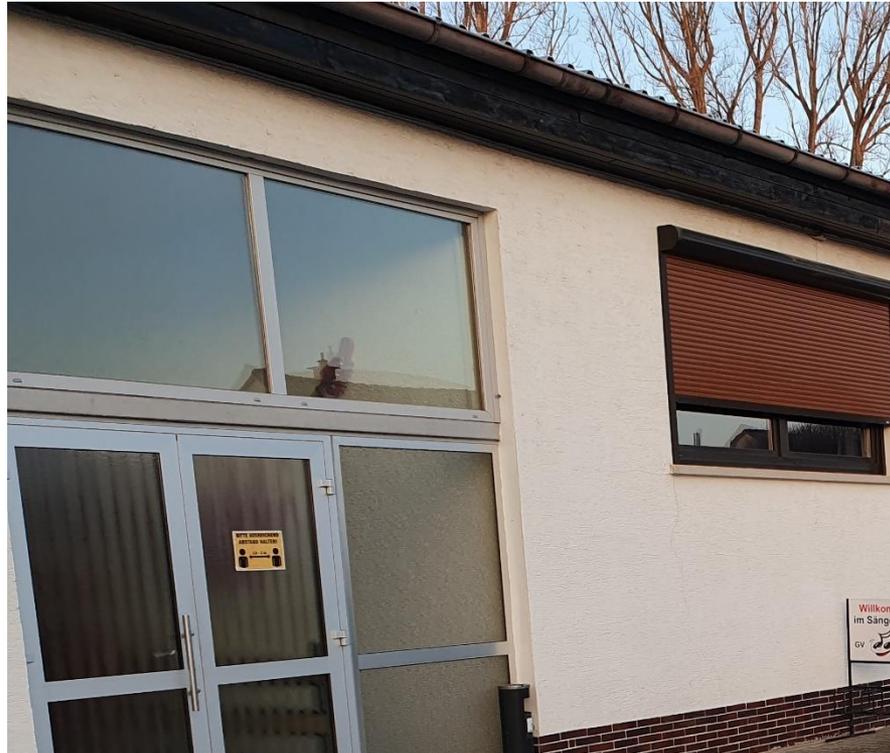
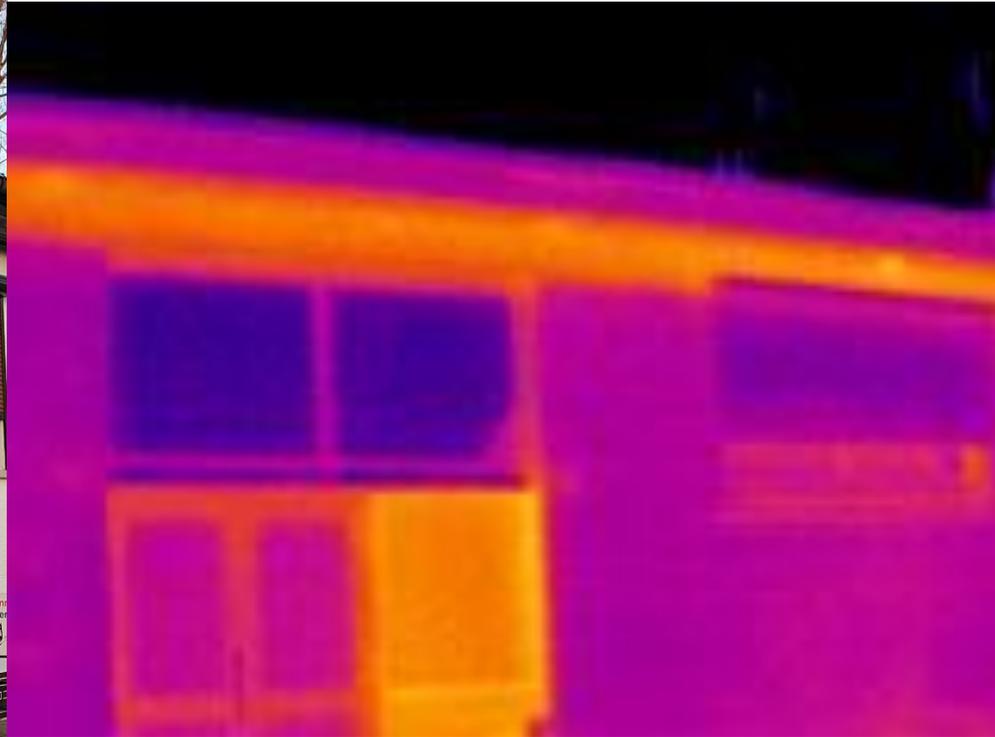
## Perspektive 1-1

- Gebäudebaujahr: **1972**
- Letzte Sanierung: 2000
- Maßnahmen der letzten Sanierung
  - Eingangstür, Behinderten WC
- Modernisierungsempfehlung/Sanierungsbedarf

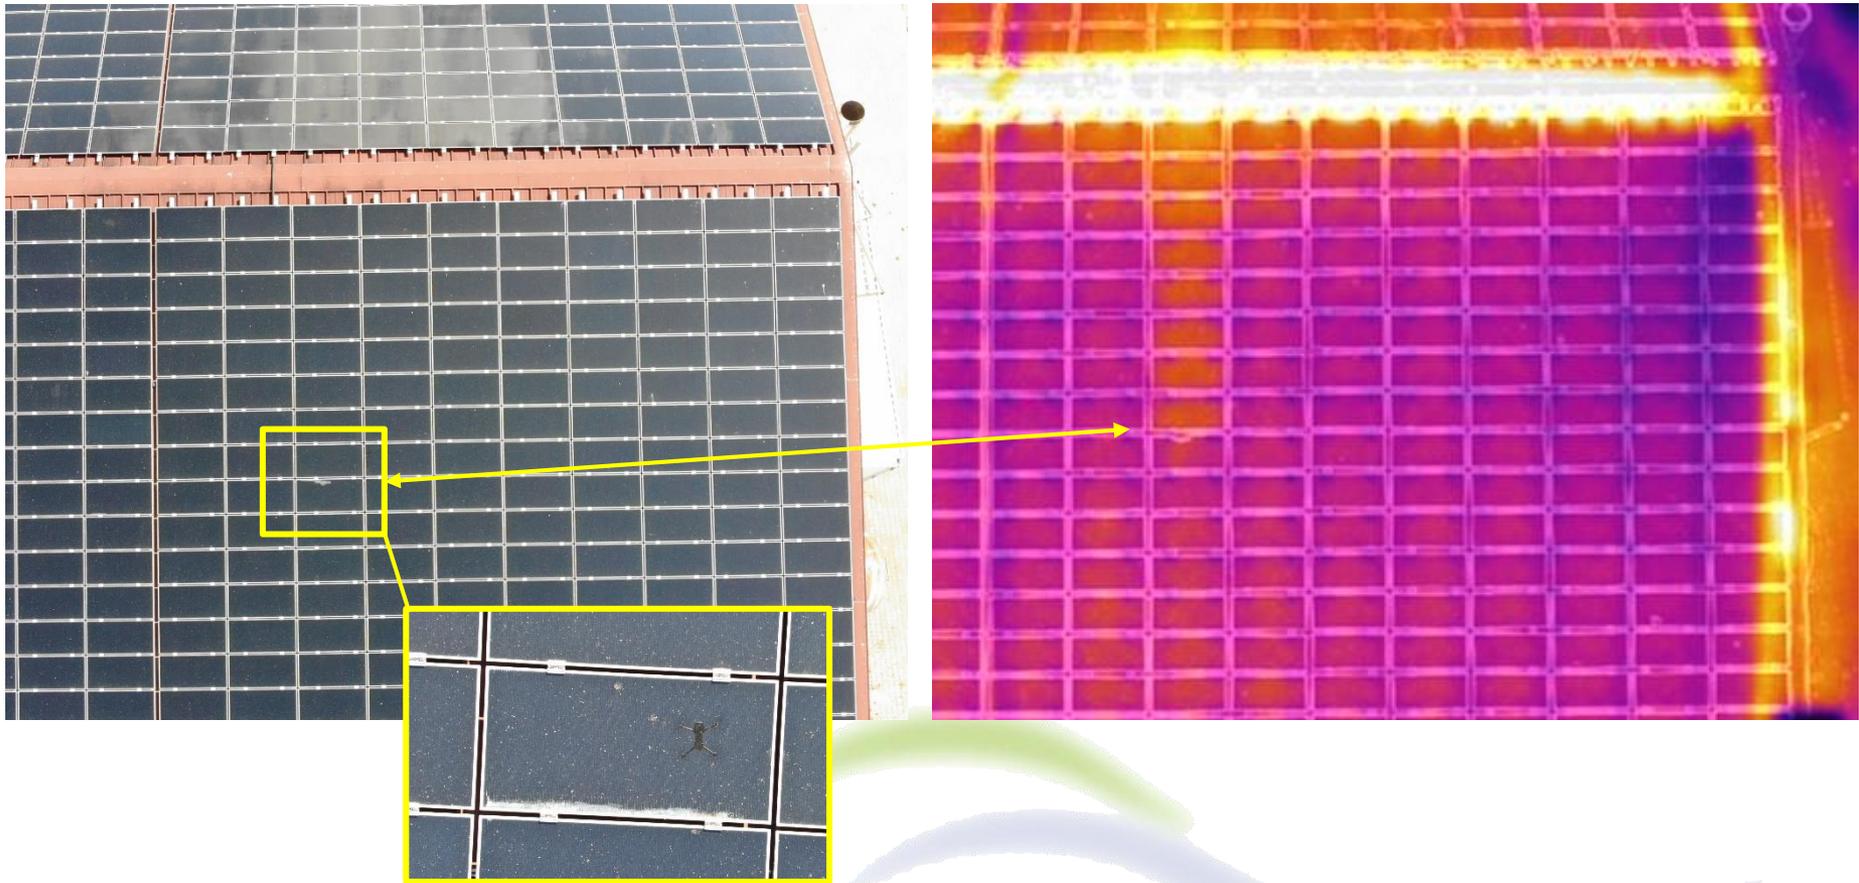
## Perspektive 1/3

- Gesamtleistung: 166 kWp (Ost: 68 kWp; West: 98 kWp)
- Inbetriebnahme PV-Anlage: 2008/2009

- Ausfallgutachten inkl. Messprotokoll → zur Ermittlung der monetären Schäden
- Austausch beschädigter Module
- Regelmäßige Modulreinigung

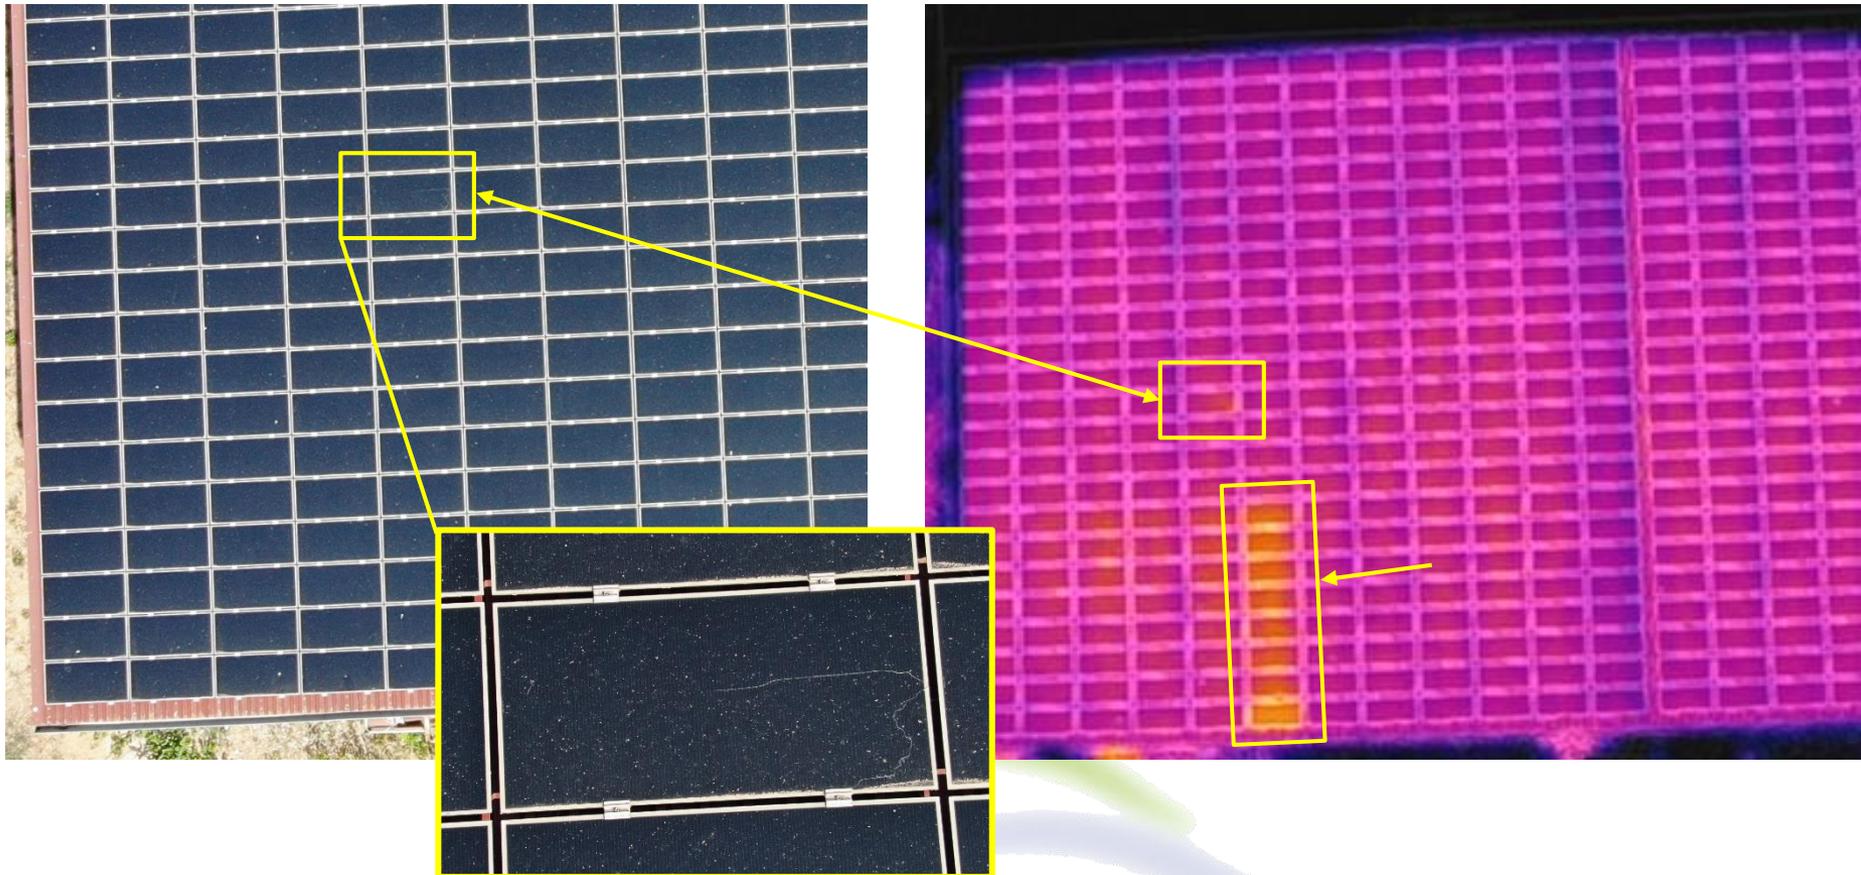
## Perspektive 3/3

- Gesamtleistung: 45 kWp (Süd-Osten)
- Inbetriebnahme PV-Anlage: 2009
